Työnsuunnittelun erityispiirteitä ylikulkusiltaa korjattaessa

Esimerkkinä Suinulan ylikulkusillan korjaus

Tatu Luuri

Opinnäytetyö
Toukokuu 2016
Rakennustekniikan koulutusohjelma
Infrarakentaminen

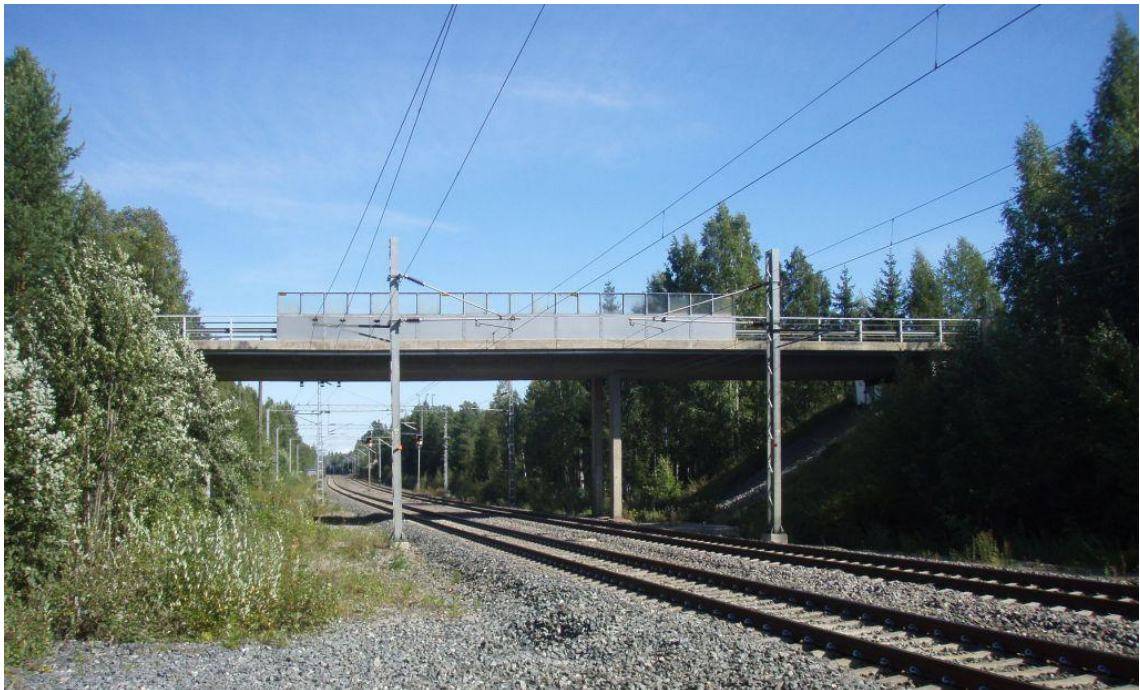
Kuva 1 Yleiskuva Suinulan ylikulkusillasta (Lampinen 2014)

Sillassa todettiin pintarakenteiden tarkastuksen perusteella seuraavat vauriot:

- Sillan kermieristys vuotaa lähes kauttaaltaan, minkä seurauksena kansilaatan yläpinta on kostea tai märkä.
- Päällysteessä on saumaamattomia halkeamia
- Kansilaatan yläpinnassa on alkalikiviainesreaktiosta seuranneita halkeamia
- Kansilaatan yläpinnassa on rapautumaa
- Kansilaatan betonin kloridipitoisuus on koholla
- Reunapalkissa rapautumaa ja kalkkista halkeilua
- Kaiteissa huomattavia ruostevaurioita

Vaurioiden korjaamiseksi sillalle tehdään peruskorjaus joka sisältää tyypilliset sillankorjauksen toimenpiteet: pintarakenteiden uusiminen, kansilaatan yläpinnan vesipiikkaus ja muotoilu. Lisäksi kaiteet, kosketussuojat ja kuivatuslaitteet uusitaan. Näiden toimien pohjalta laadittiin kustannusarvio korjaussuunnitelmassa sillalle joka on esitetty taulukossa 4, kustannusarvio on ilman yleiskustannuksia. Huomionarvoinen yksityiskohta on reunapalkin osuus kustannuksista, joka vastaa noin 34 % varsinaisista korjauskustannuksista, näin korkeaan prosenttiosuuteen vaikuttaa nimenomaan se, että alapuolella on rautatie, koska maadoitukset, pätevyudet ja rautatien muut vaatimukset lisäävät kustannuksia. (Lampinen 2014)

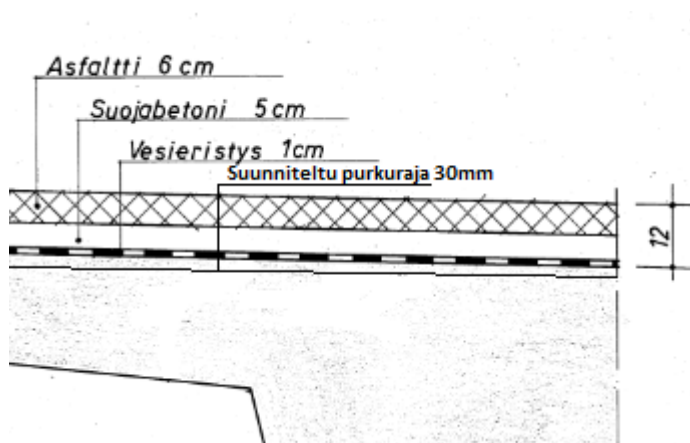
Kuva 2 Suinulan ylikulkusillan purettavat rakennekerrokset

Vedeneristeen jälkeen sillassa päästään kansirakenteeseen, tässä vaiheessa kuvaan tulee vesipiikkaus, se on menetelmänä ainoa järkevä vaihtoehto koska se ei riko jäljelle jäävää betonia. Kansilaatan vesipiikkauksessa käytetään yleisesti tasovesipiikkauskonetta, joka on työturvallisuudesta lähtien kätevin vaihtoehto. Vedeneristysten alustalta edellytetään 1,5 N/mm² vetolujuutta tilaajan toimesta, sama vaatimus on löytyy SILKO 2.240:stä. Työselityksessä on määritelty piikattavaksi syvyydeksi vähintään 30 millimetriä, jos tartuntavetolujuusvaatimus ei siinä syvyydessä täyty, piikkausta jatketaan, kuitenkin niin, että kansilaatan yläpinnan raudoitustangot eivät paljastu kokonaan. (Ala-Viikari, Lampinen 2015, s 6–7)

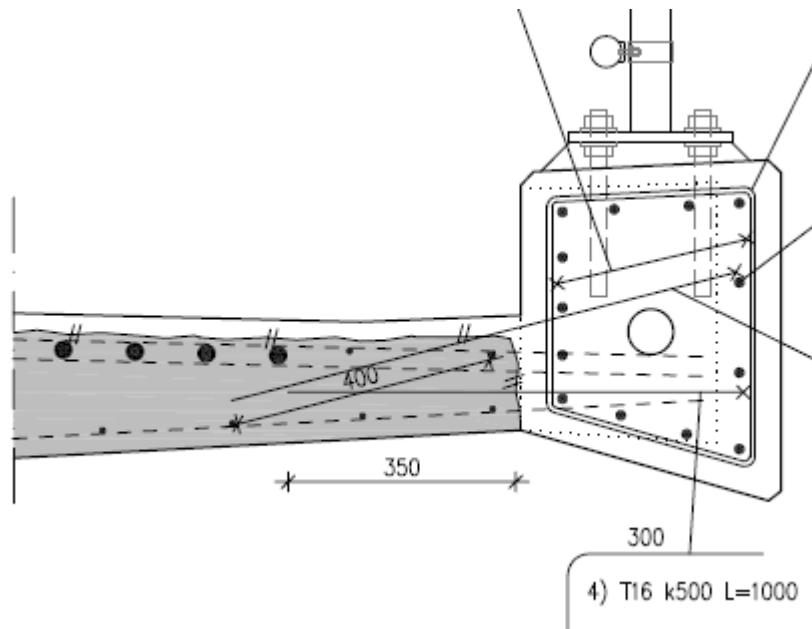
Kuva 3 Suinulan ylikulkusillan reunapalkin piikkausraja siltakannen alueelta (Sillan korjauspiirustus 2015)

Reunapalkkien piikkaus aloitetaan muiden töiden kanssa limittäin, kunhan piikkausromua varten on rakennettu telineet piikkausromua ja kaiteet poistettu. Kaiteet poistetaan sopivan kokoisissa osissa joko polttoleikkaamalla tai laikalla, kunhan putoamissuojauksen rakentamisesta on huolehdittu. Tilaaja on laadittanut reunapalkkien korjauksesta korjaussuunnitelman, jossa on esitetty purkurajat. Kuvassa 3 on esitetty Suinulan ylikulkusillan piikkausraja yhdestä poikkileikkauksesta. Piikkaus aloitetaan rajaamalla alue suoraviivaisesti, esimerkiksi timanttisahalla. Tämän jälkeen reunapalkin piikkaus aloitetaan joko käsin piikkaamalla tai piikkausrobotilla, paikallaan olevia tartuntateräksiä vahingoit-

tamatta. Reunapalkin piikkausraja viimeistellään vesipiikkauksella, työn tekeminen kokonaan vesipiikkaamalla, on myös vaihtoehto. Reunapalkin kohdalta vaadittava tartuntavetolujuus on myös $1,5 \text{ N/mm}^2$, joka löytyy SILKO-ohjeista. (Ala-Viikari, Lampinen 2015, s 6–7 , Silko 2.211 2008)

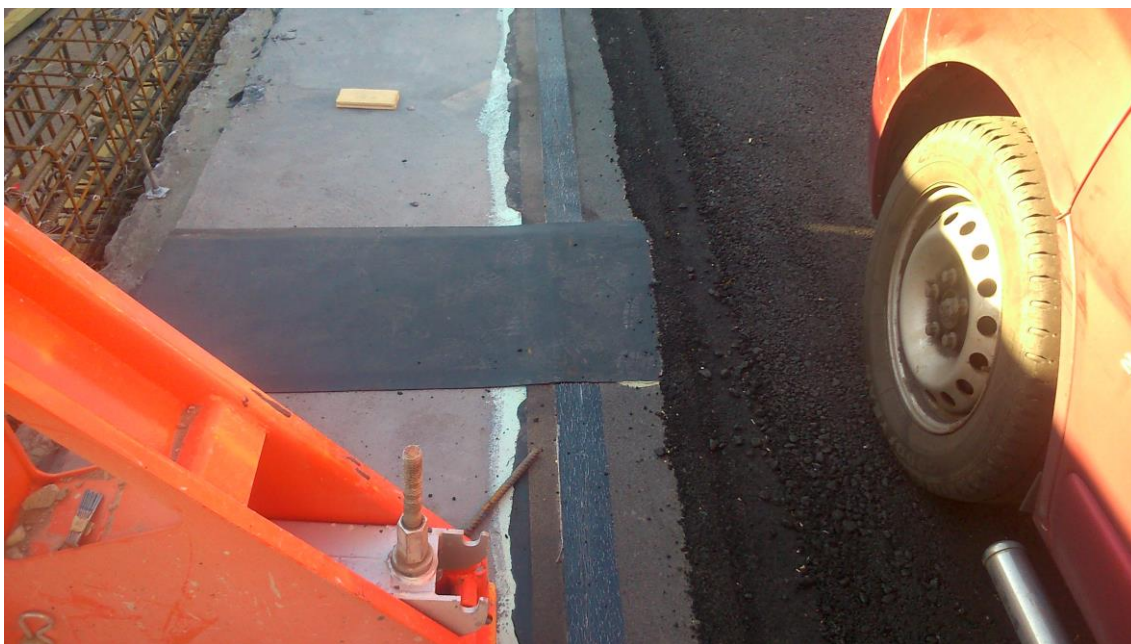
10. Kuvassa oleva noin 600 mm alue täytyy tämän seurauksena tehdä erillisenä työvaiheena. Toinen vaihtoehto on kannan läpi porattavien reikien kautta ripustettavat telineet, niitä edustavat työssä Kreaten oma käytössä oleva menetelmä. Ripustettavien telineiden siltakannelta viemä tila on kannatinpalkkia huomattavasti pienempi. Kolmas vaihtoehto on siltakanteen injektointimassalla tulevat ankkurit joilla voidaan kiinnittää joko puinen niskapalkki tai metallinen tukiteline.

Kuva 10 Kannatinpalkkitelineiden haitta eristystöille (Luuri 2015)
